LISIEUX (14)

**PORTECTION CONTRE LES EBOULEMENTS
ROCHEUX ET ETUDE DE LA STABILITE DU
VERSANT**

ROUTE D'ORBEC

DIAGNOSTIC GEOTECHNIQUE

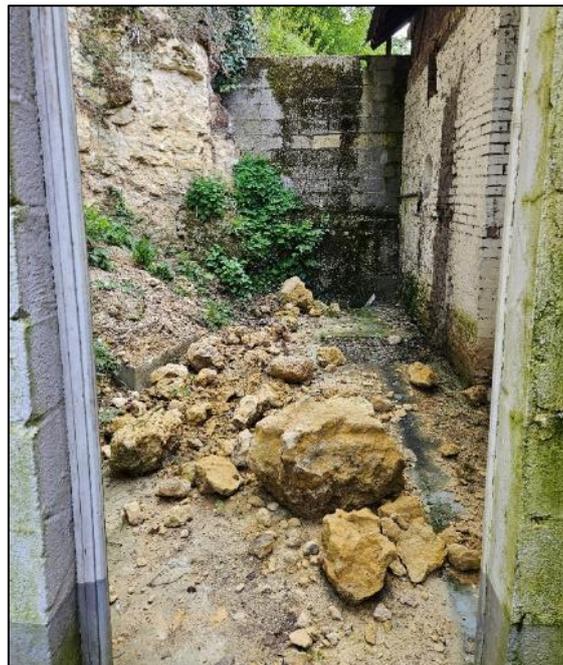
Vue sur les éboulis d’avril 2024

A noter que lors de notre visite, un éboulement récent d’un volume de $\pm 1\text{m}^3$ a été observé au 79 route d’Orbec, entre le pied de falaise et les bâtiments. Le propriétaire présent lors des reconnaissances, nous a indiqué que les éboulis n’étaient pas présents début avril.

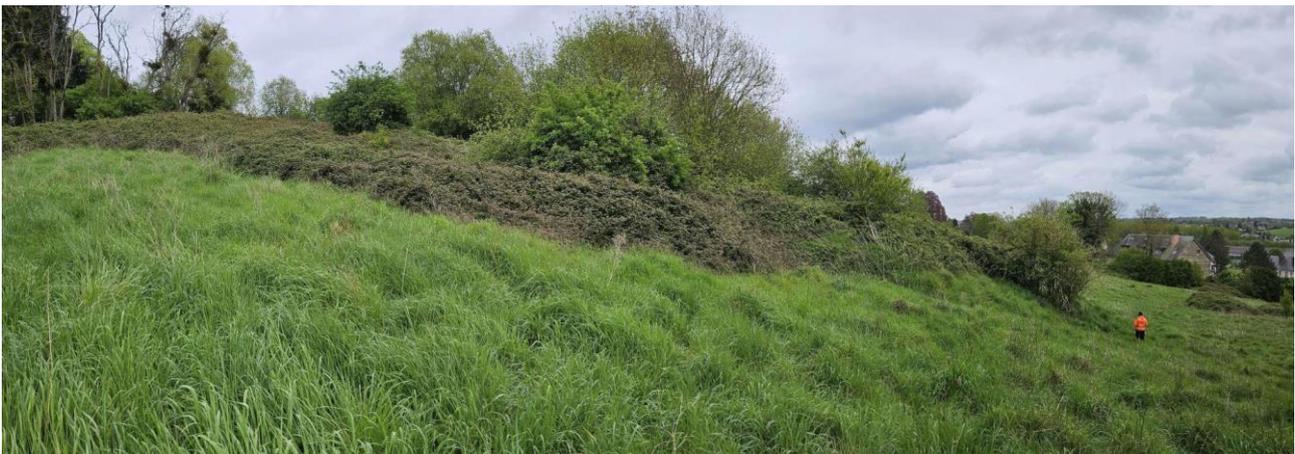
- Un glissement de terrain dans le pré juste à l’est de la basilique, couvrant une superficie de 3000m^2 environ entre 72 et 90m d’altitude, dont le volume serait de l’ordre de 5000m^3 environ. Il n’est pas visible sur une photo aérienne du 23/08/2000, même si la haie d’arbres est interrompue à son niveau, mais est bien apparent sur les orthophotographies de 2001 ; on pourrait donc dater au moins une réactivation de fin 2000 ou début 2001.

Vue du pied du glissement le 24/04/2024

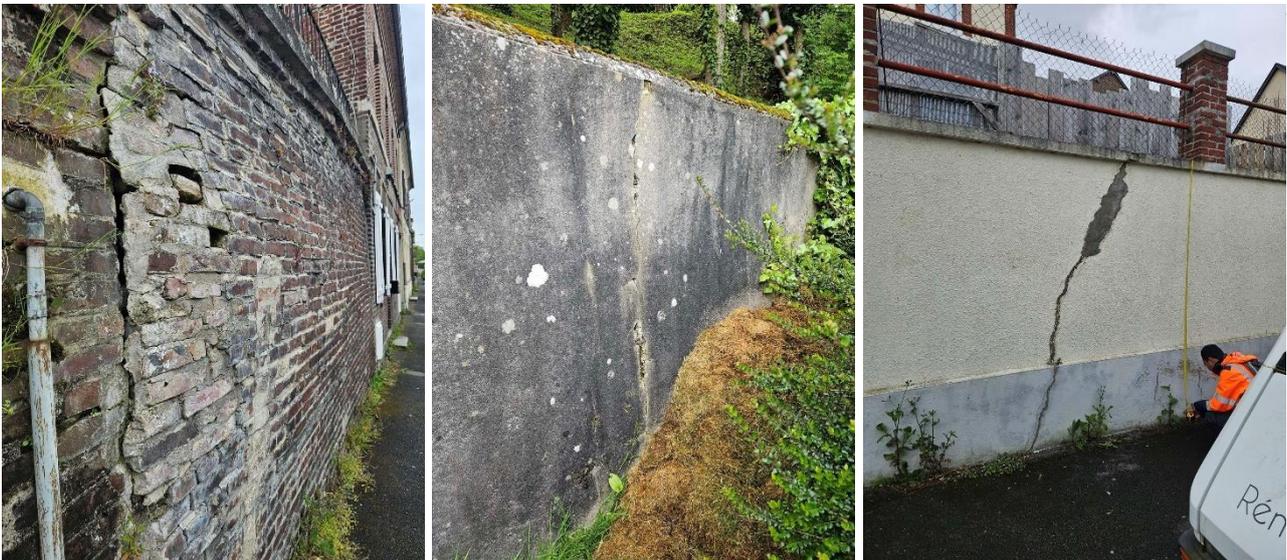
Enfin, sans qu’il soit toujours possible de statuer entre une instabilité naturelle ou des problèmes anthropiques de dimensionnement, construction et vieillissement de l’ouvrage, on a pu relever un certain nombre de désordres, essentiellement des fissurations sur des murs de soutènements ; ces désordres sont également reportés sur la carte ci-après.

Vue de désordres, de G à D : 61 route d’Orbec, 13 impasse des Terres Noires et 5 rue du Dr Ouvry

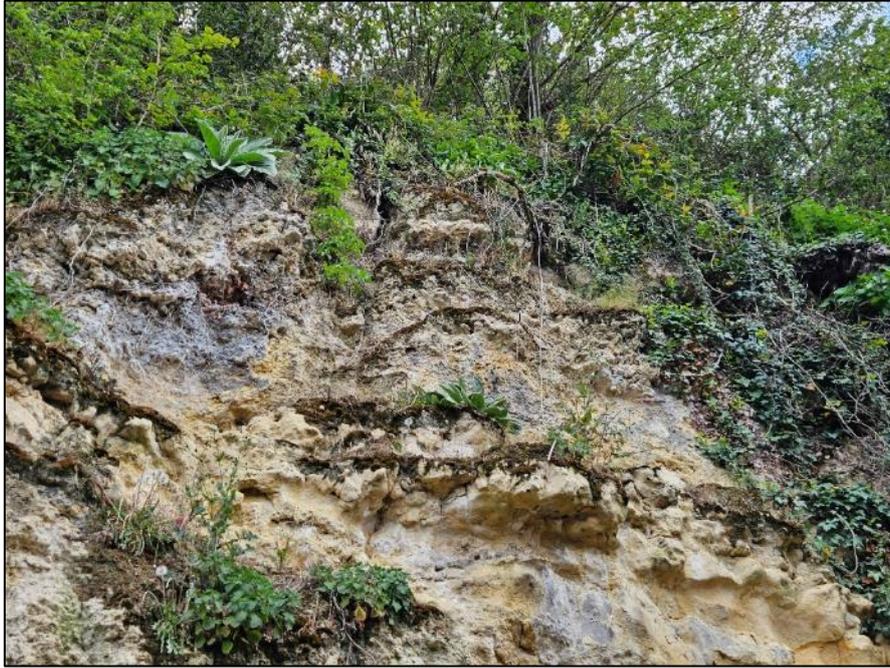
Lors des reconnaissances, nous avons observés un calcaire très altéré et très friable, sur toute la hauteur du versant, avec des couches karstifiées

Le calcaire a un niveau d’altération particulièrement élevé sur une longueur de ±16m, au 79 route d’Orbec.

Vue sur le calcaire karstifié, très altéré et friable au droit du 79 route d’Orbec

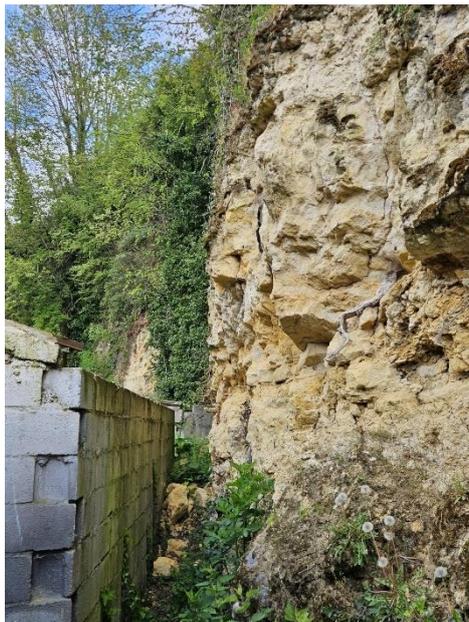
- La **fracturation de la falaise**, générant des éléments omniprésents de types pierres et petits blocs sur l’ensemble de la paroi, mais aussi ponctuellement de types masses et grandes masses.
- La **décompression active de la falaise**, générant une ouverture progressive des discontinuités géologiques et l’effondrement.
- La **géométrie subverticale de la falaise**, incompatible avec une stabilité à long terme.
- La **végétation, qui détériore les conditions de stabilité de la paroi rocheuse**, en venant ouvrir les discontinuités avec le développement racinaire.
- Les **venues d’eau et circulations au sein du réseau de fractures du rocher dégradent les conditions de stabilité** et peuvent être un facteur déclenchant, notamment en période de gel/dégel.

Vue de la falaise au droit du 79 route d’Orbec

Tous ces éléments impliquent une évolution rapide de la paroi rocheuse, comme en atteste les chutes de blocs fréquentes, avec au moins trois évènements depuis 2018. Cette évolution, alliée aux volumes modérés à forts et à une probabilité de propagation très forte sur les enjeux, génère un **aléa rocheux très fort P4** qui couvre la zone d’étalement au pied, la falaise, et une zone de sécurité de quelques mètres en tête de falaise.

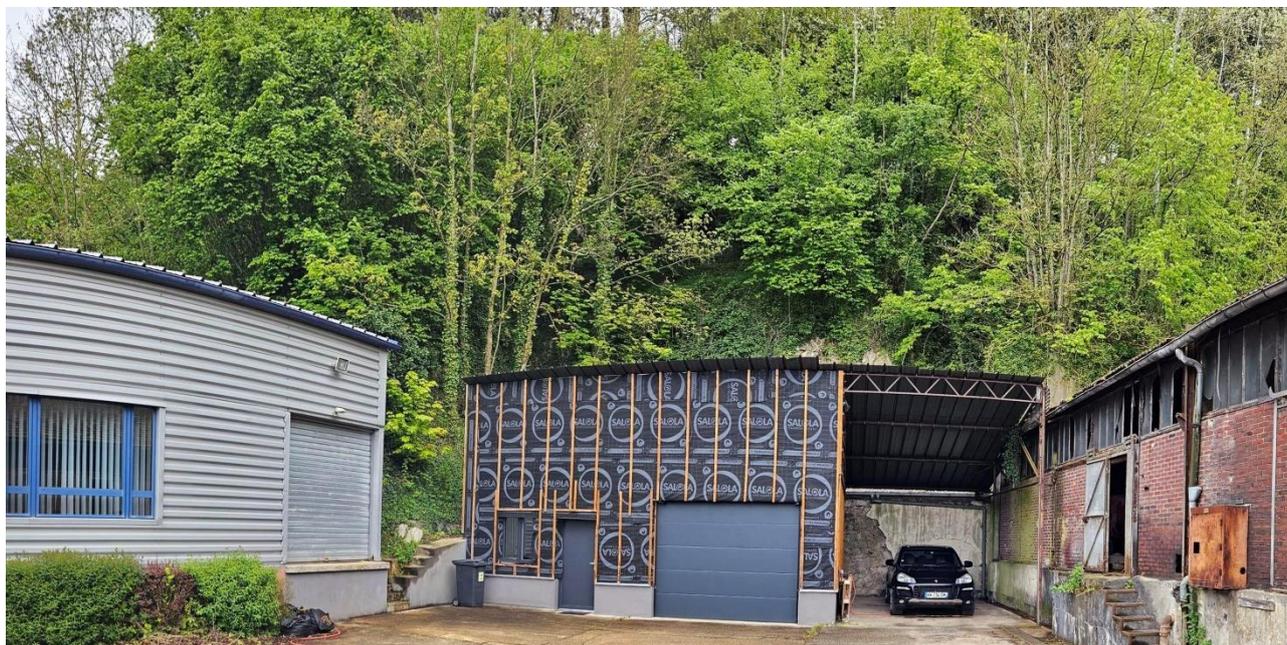
Vue de la falaise au droit du 85 route d’Orbec

A l’est du 81 route d’Orbec, la falaise est moins raide et souvent moins haute, avec des volumes et une instabilité moindres, mais toujours une forte probabilité de propagation sur les enjeux, situés directement en pied de talus. **L’aléa y est fort P3.**

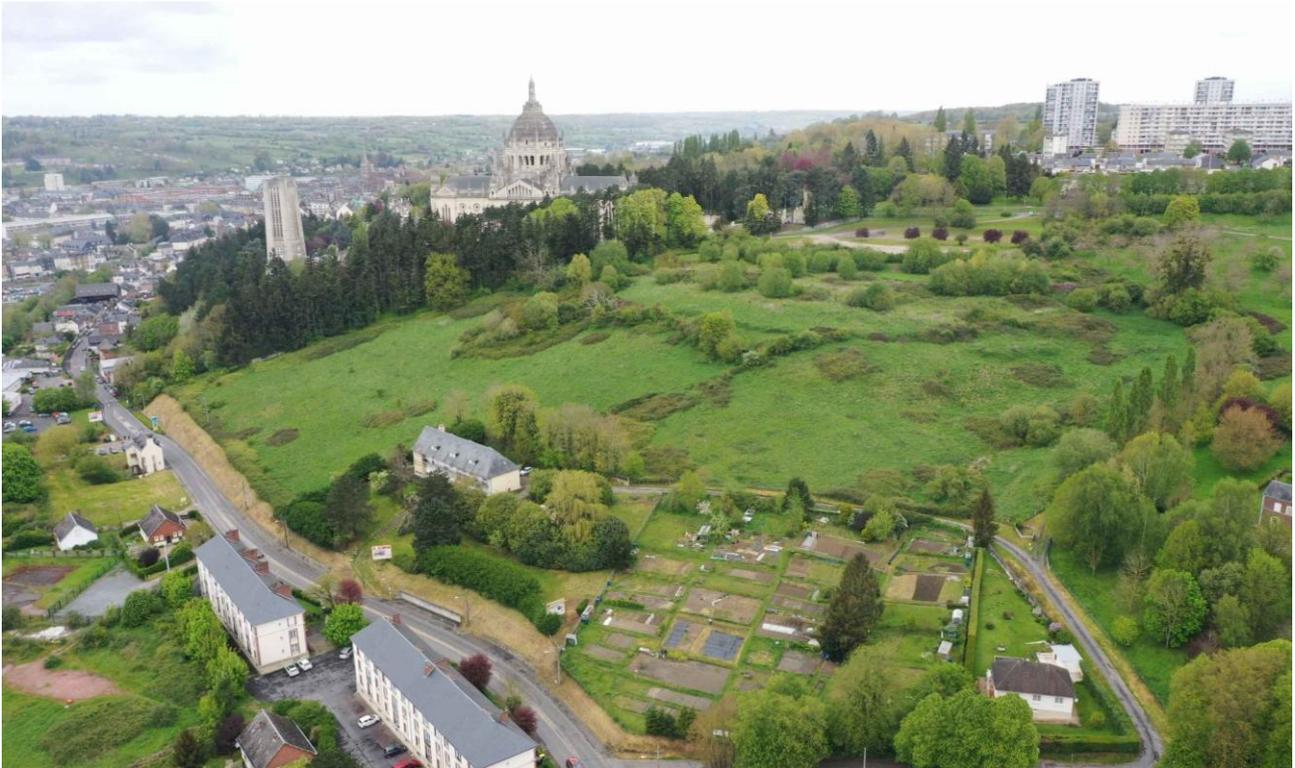
Vue du talus à l’est de la basilique, mouvement de 2001 bien visible sous celle-ci

L’aléa de glissement fort G3 est également appliqué au mouvement immédiatement à l’est du talus, réactivé en 2001 ; même s’il ne semble pas s’être réactivé depuis, sa stabilité n’est pas assurée.

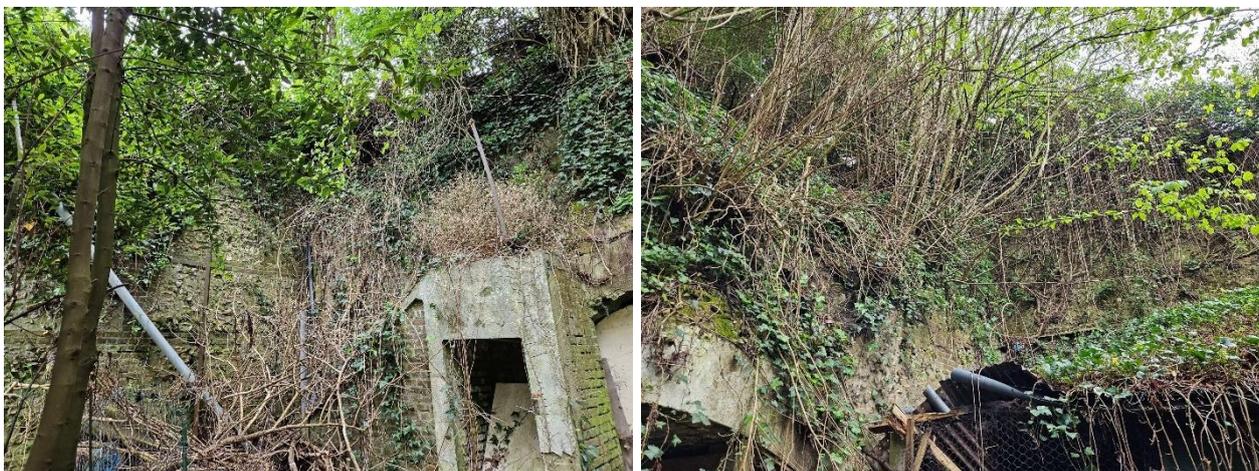
Vues de la falaise au droit du 55 route d’Orbec

Au 55 route d’Orbec, une ancienne carrière a été partiellement murée ; une grotte d’une profondeur d’une dizaine de mètres est présente, à noter que le mur en amont est fortement dégradé. **L’aléa rocheux y est estimé fort P3**, avec une probabilité de propagation très forte en pied. L’aléa est prolongé en amont pour tenir compte de la cavité existante.

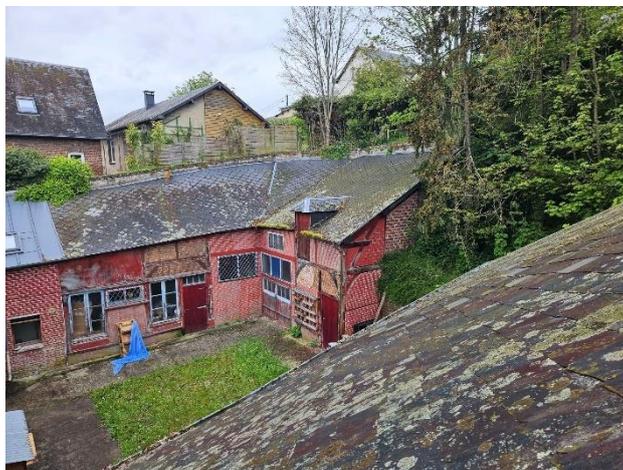
Vue de l’ancienne carrière au droit du 63 route d’Orbec

Au 63 route d’Orbec, une ancienne carrière a été aménagée avec des bâtiments sur la plupart des parois, ne laissant qu’un coin non aménagé et très végétalisé. **L’aléa rocheux y est estimé fort P3** sur tous les versants, avec une probabilité de propagation très forte en pied.

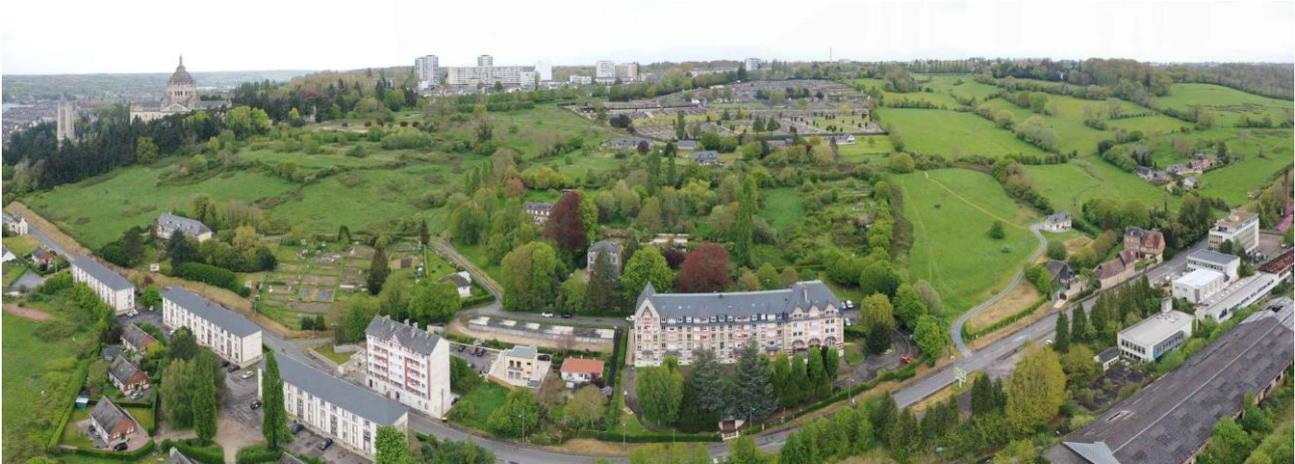
Vue du talus de l’est de la basilique au val Ménard, le glissement limitrophe avec Beuvillers peut s’apercevoir tout à droite

Du point de vue de l’aléa rocheux, on n’y a pas identifié d’instabilités particulières.

Du point de vue des glissements de terrain, la partie inférieure du talus, plus raide, présente plus d’indices d’instabilité (quelques fluages dans les champs) et est en **aléa moyen G2** ; des fluages ou autres instabilités peu intenses peuvent y être observées, et des aménagements sans précautions peuvent y causer des instabilités importantes. Pour rappel, on a observé un glissement plus important à quelques centaines de mètres à l’est, et le mouvement de 2001 à l’ouest de la zone.
