LISIEUX (14)

**PORTECTION CONTRE LES EBOULEMENTS
ROCHEUX ET ETUDE DE LA STABILITE DU
VERSANT**

ROUTE D'ORBEC

DIAGNOSTIC GEOTECHNIQUE

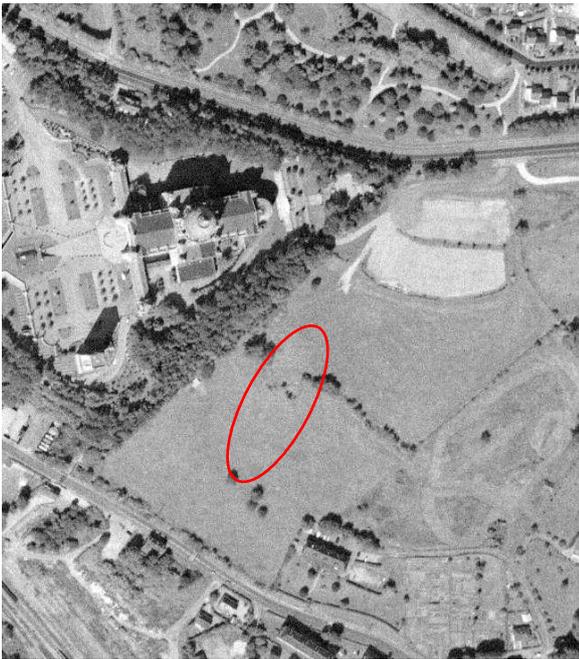
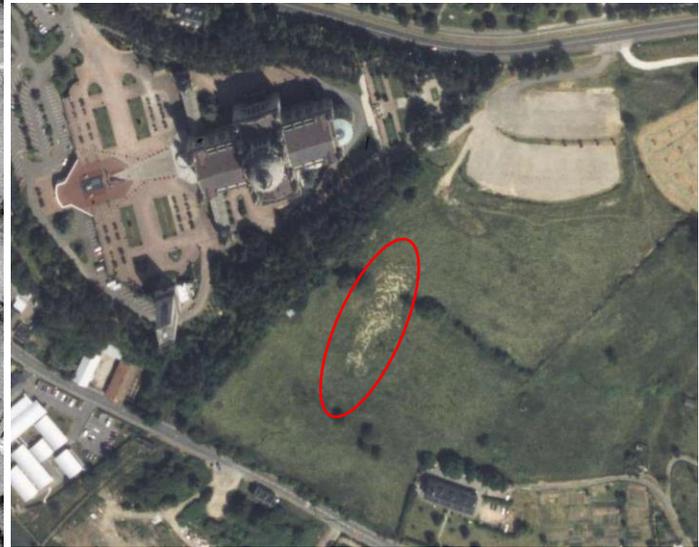
- Un glissement de terrain dans le pré juste à l’est de la basilique, couvrant une superficie de 3000m^2 environ entre 72 et 90m d’altitude, dont le volume serait de l’ordre de 5000m^3 environ. Il n’est pas visible sur une photo aérienne du 23/08/2000, même si la haie d’arbres est interrompue à son niveau, mais est bien apparent sur les orthophotographies de 2001 ; on pourrait donc dater au moins une réactivation de fin 2000 ou début 2001.

Comparaison de la photo aérienne du 23/08/2000 et de l’orthophoto de 2001

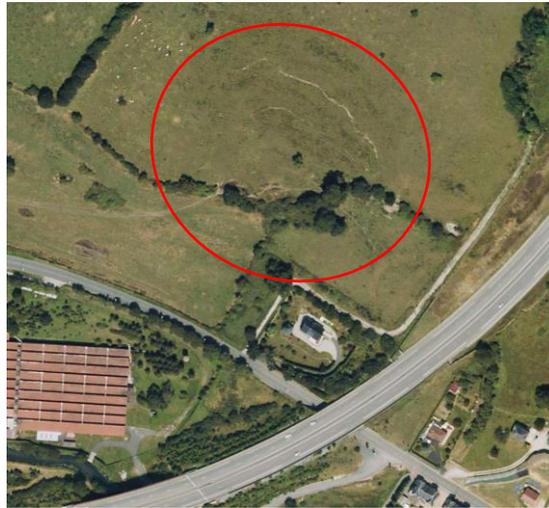
- Pour mémoire, un glissement de terrain d’ampleur plus importante 300m à l’est du périmètre d’étude, en limite avec la commune voisine de Beuvillers, visible par des fissures concentriques côté amont sur les orthophotos à partir de 2005 (pas visible sur

l’orthophoto de 2001, peu visible sur une photo aérienne du 30/05/2003), et comme le précédent dans le relief issu de Lidar du MNT RGE de l’IGN. Il a une forme assez ronde s’étendant sur un peu plus d’1ha entre 85 et 102m d’altitude environ.

Orthophoto de 2005

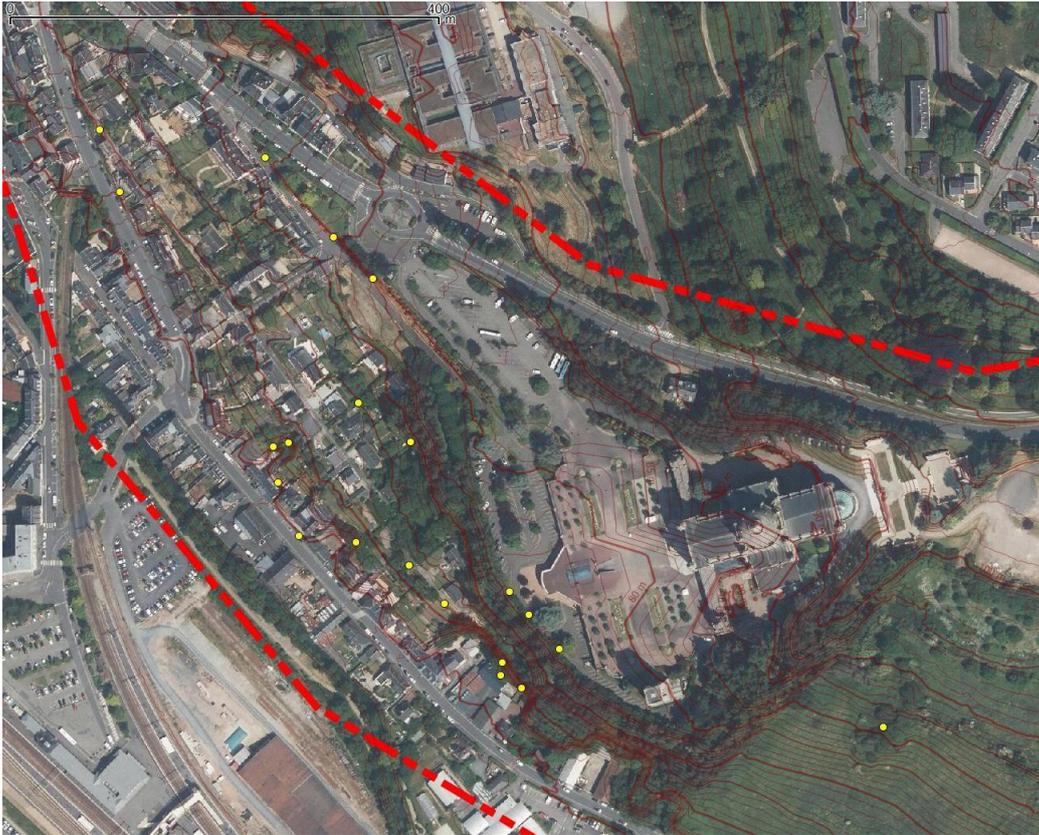
Enfin, sans qu’il soit toujours possible de statuer entre une instabilité naturelle ou des problèmes anthropiques de dimensionnement, construction et vieillissement de l’ouvrage, on a pu relever un certain nombre de désordres, essentiellement des fissurations sur des murs de soutènements ; ces désordres sont également reportés sur la carte ci-après.

Cartographie des désordres recensés

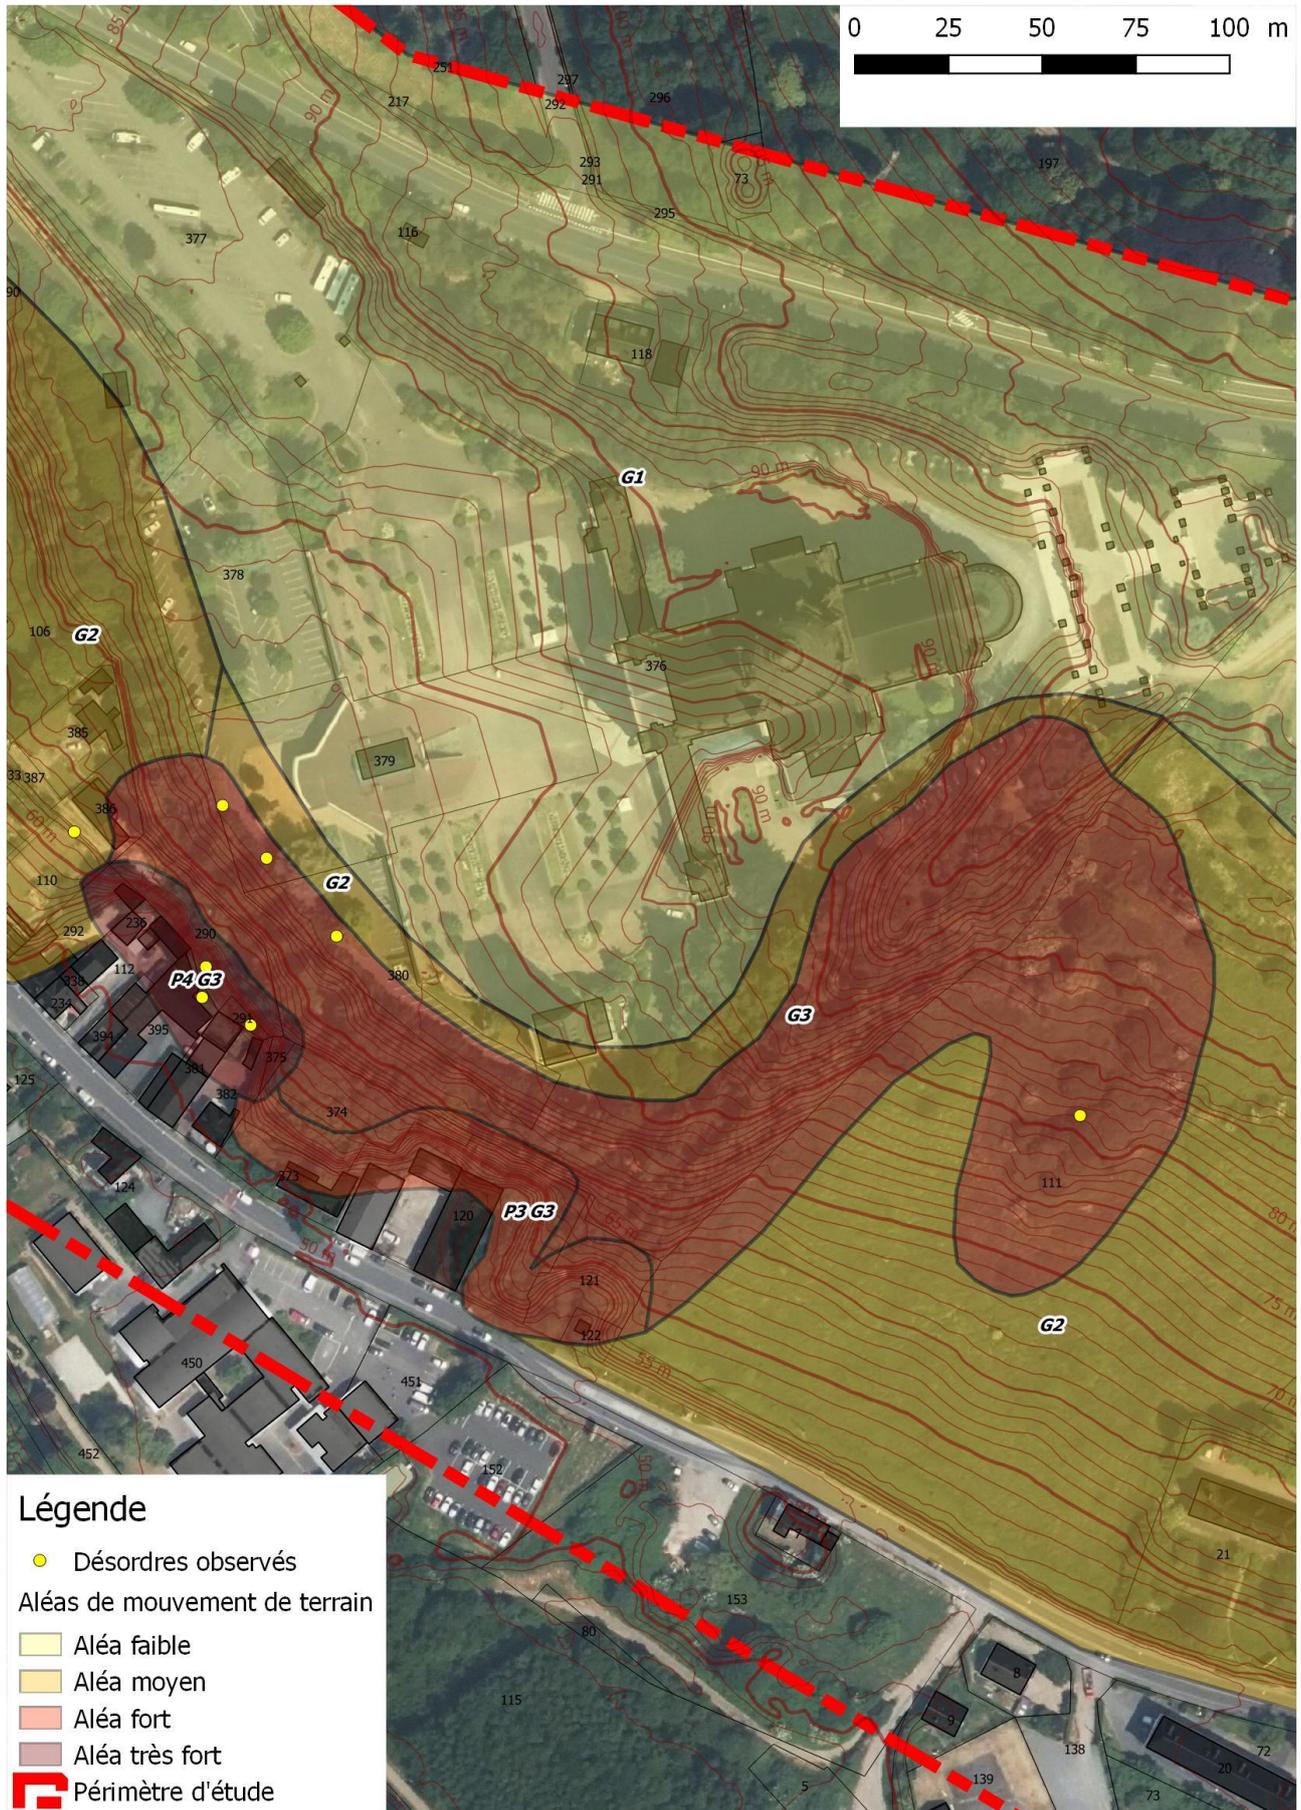
3.2.1 Secteur des mouvements principaux : talus raide à l’aval de la basilique

Du point de vue des glissements de terrain, l’ensemble du talus raide est soumis à des instabilités superficielles ou semi-superficielles, matérialisées par des désordres visibles sur le bord du parking à l’amont. Compte tenu de l’instabilité et surtout du risque d’évolution en coulées boueuses de volume modéré de ces instabilités, l’ensemble du talus aride est en **aléa de glissement de terrain fort G3**, qui couvre de la zone d’étalement au pied à une zone de sécurité de 5m environ en amont du talus.

La zone de faible pente encore en amont est en **aléa faible G1** : même si les probabilités de survenance d’un mouvement y sont très faibles, la mauvaise gestion des eaux, et notamment des ruissellements ou infiltrations d’eau sans précautions, peuvent y influencer sur la stabilité du talus aval.

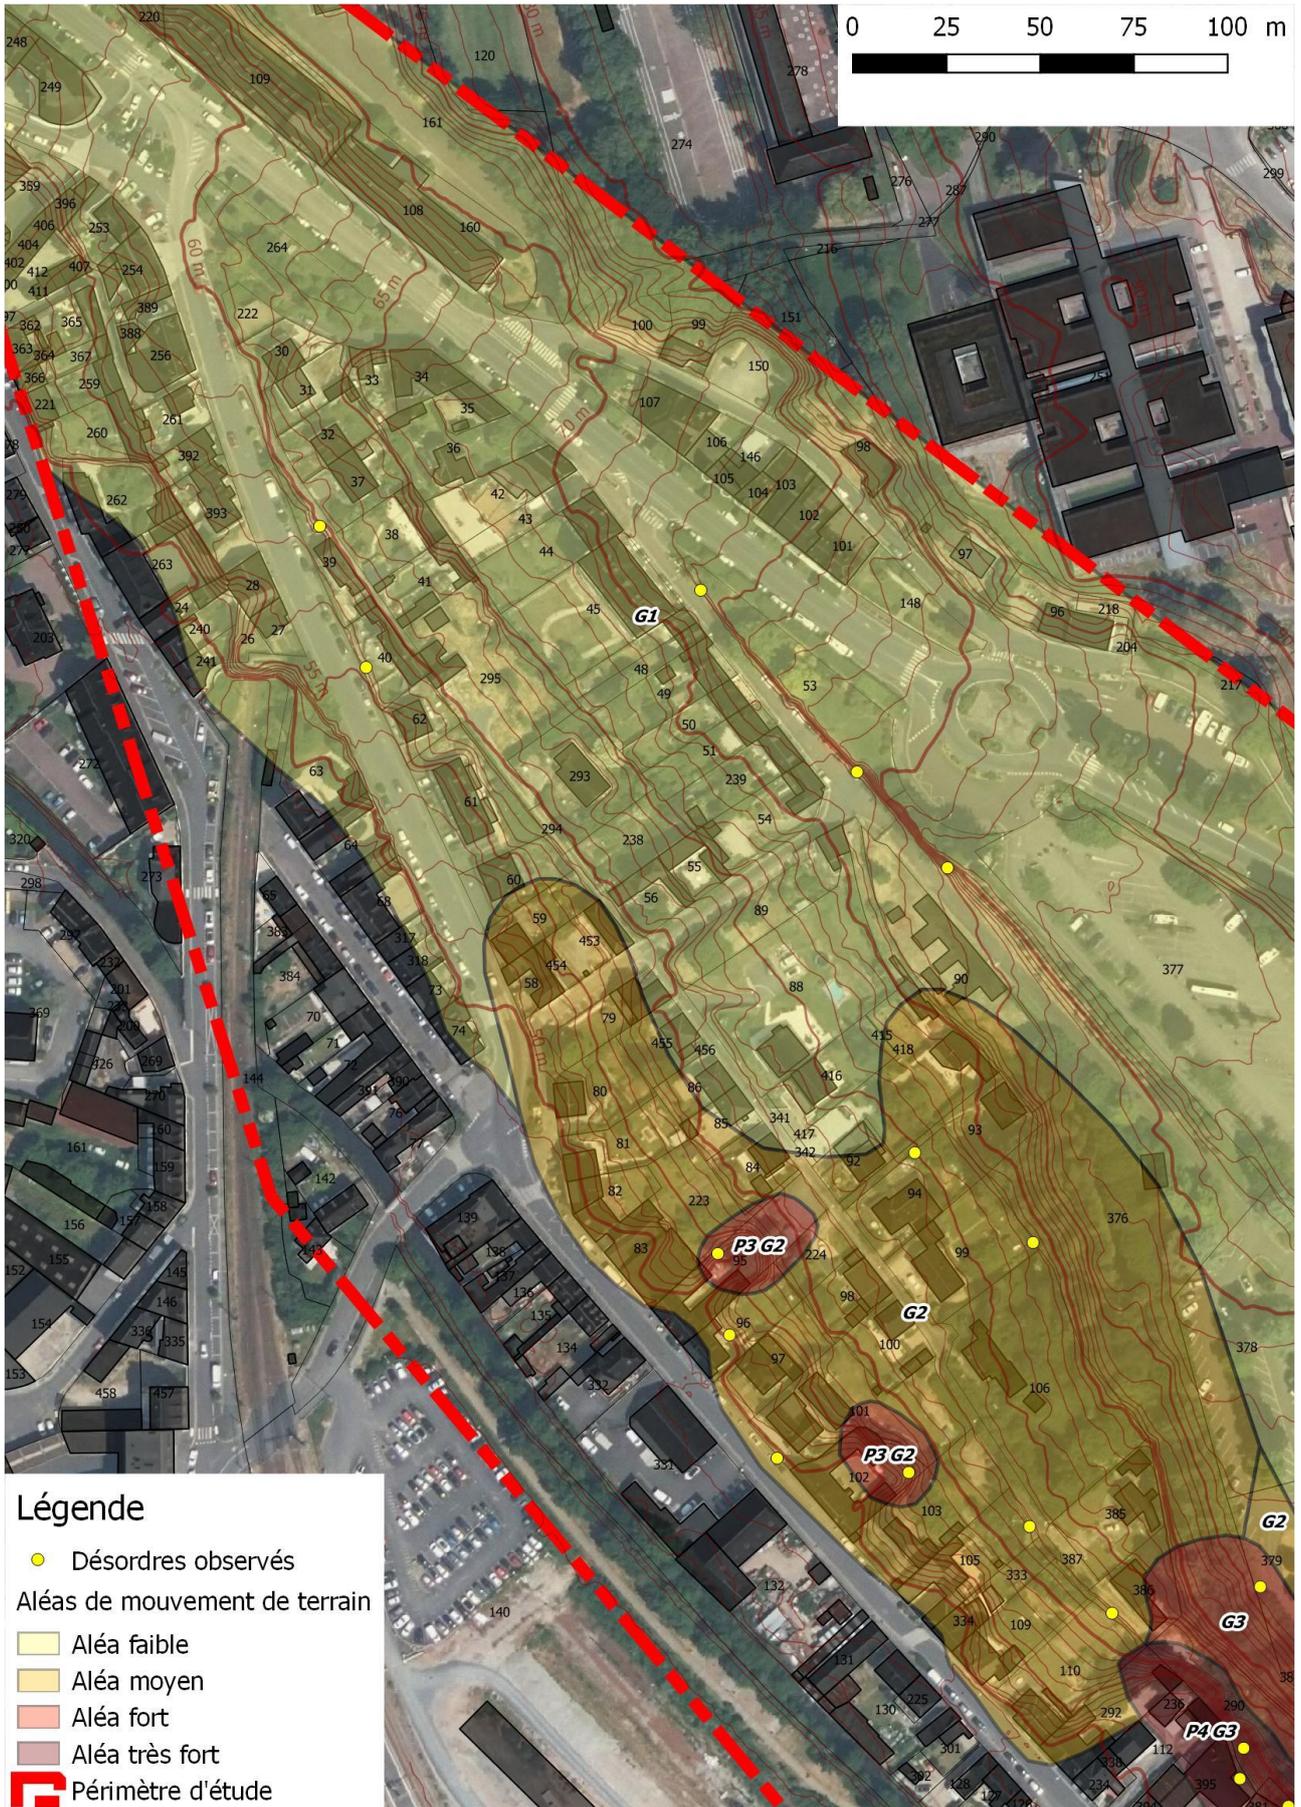
3.2.2 Secteur ouest : rue du Dr Ouvry, avenue Ste Thérèse

Au 55 route d’Orbec, une ancienne carrière a été partiellement murée ; une grotte d’une profondeur d’une dizaine de mètres est présente, à noter que le mur en amont est fortement dégradé. **L’aléa rocheux y est estimé fort P3**, avec une probabilité de propagation très forte en pied. L’aléa est prolongé en amont pour tenir compte de la cavité existante.

Du point de vue des glissements de terrain, le bas du talus raide présente plus d’indices d’instabilité et est en **aléa moyen G2** ; des fluages ou autres instabilités peu intenses peuvent y être observées, et des aménagements sans précautions peuvent y causer des instabilités importantes.

La zone de plus faible pente en amont et à l’ouest, avec moins d’indices d’instabilités est en **aléa faible G1** : d’éventuels désordres peuvent y être causés par une mauvaise conception ou des problèmes de vieillissement des ouvrages. La mauvaise gestion des eaux, et notamment des ruissellements ou infiltrations d’eau sans précautions, peut également y influencer sur la stabilité des éventuels talus à l’aval.
